Infrastruktur-Sanierungsmaßnahmen Bahnstrecke Nikšić-Podgorica/Montenegro – Risikoklassifizierung Böschungen

Geologische-geotechnische Geländeaufnahmen, GIS-Geländeanalyse, Steinschlagsimulation, Risikoklassifizierung der Böschungen, Planung von Böschungssicherungsmaßnahmen

Risikoklassifizierung der Böschungen und Planung von Infrastruktur-Sanierungsmaßnahmen entlang der Bahnstrecke Nikšić-Podgorica.

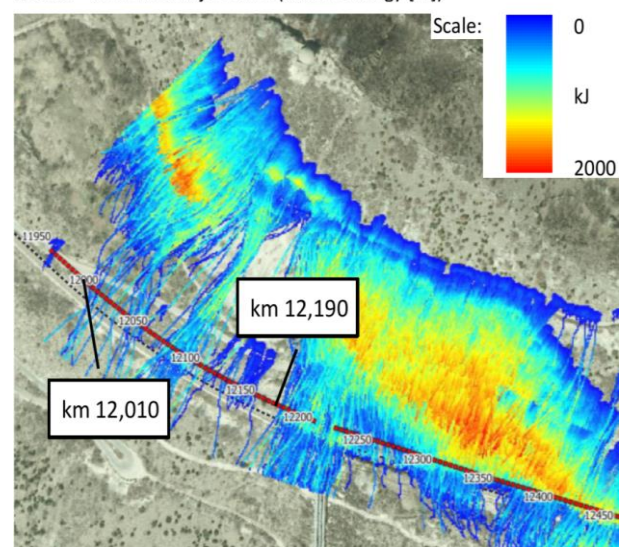
Results Modelled trajectories (Kinetic Energy [kJ])
